ANALYSING THE CLIMATIC CONDITIONS AND PASSIVE CONSERVATION IN MUSEUMS

Müzelerde İklim Ölçümleri ve Pasif Konservasyon

ALPASLAN HAMDİ KUZUCUOĞLU*

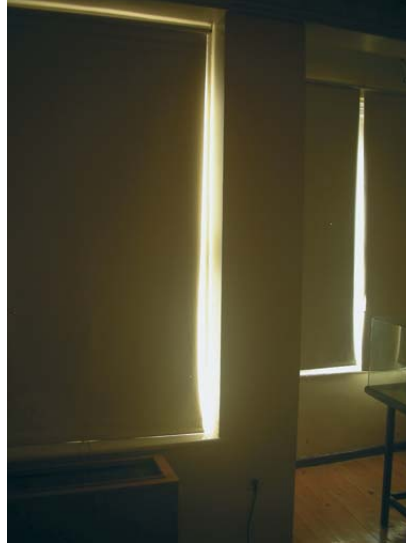
Şekil 1. Atatürk Müzesi'nde doğal aydınlatmanın önlenmesi

Müzede objeler için risk oluşturabilecek doğal aydınlatma yerine, uygun lüks değerlerine sahip yapay aydınlatma tercih edilmiştir (Şekil 1).

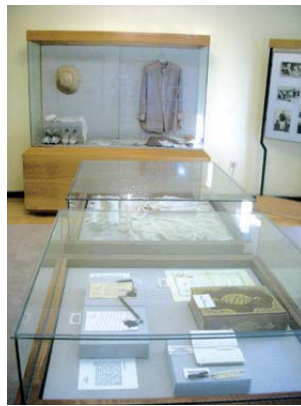
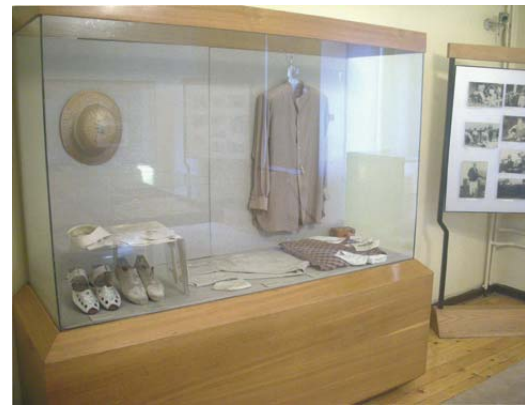
Şekil 2. Atatürk Müzesi'nde konfor analizinin yapıldığı salon ve vitrin

Atatürk Müzesi'nin 2.kat teşhir salonundaki konfor koşullarının analizi 28 Aralık 2007- 1 Ocak 2008 tarihleri arasında; aynı salondaki vitrin içi konfor koşullarının analizi de 2- 6 Ocak 2008 tarihleri arasında olmak üzere, 5'er gün süreyle

yapılmıştır (Şekil 2,3,4).

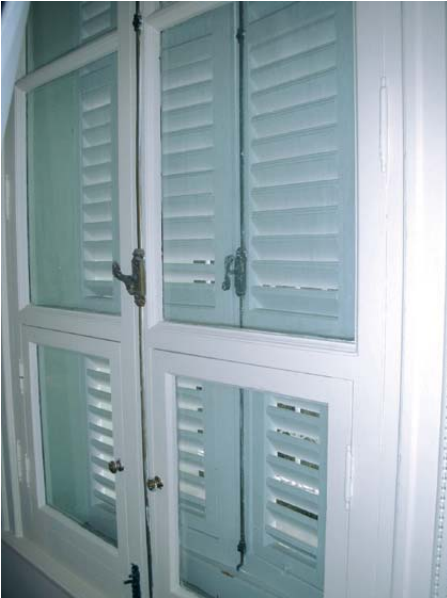
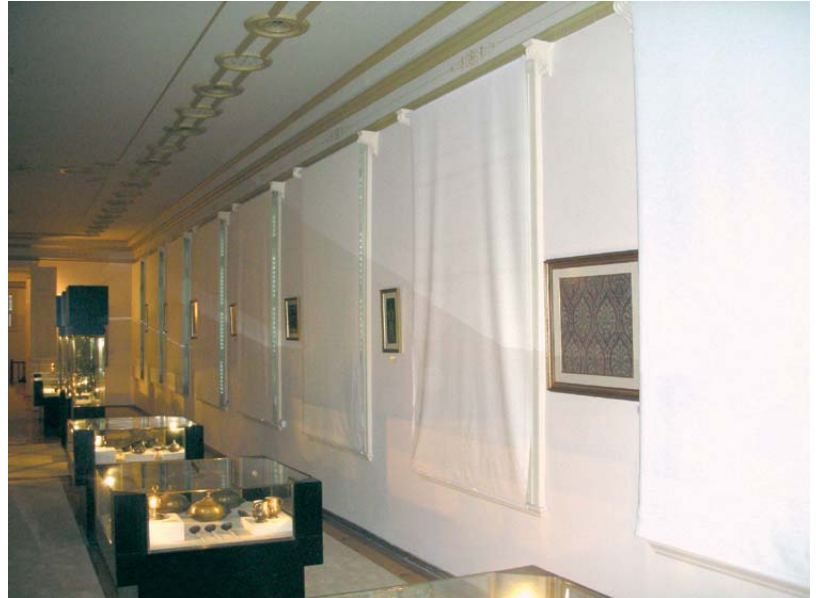
Şekil 5. Yıldız Şehir Müzesi'nde doğal aydınlatmanın önlenmesi

mini mermerdir; ısıtma yerden üfleme sistemli klima ile yapılmaktadır. Vitrinlerde cam ve porselen objeler ağırlıkta olup, duvarlarda yağlı boya tablolar bulunmaktadır. Müze binasının genelinde, uygun lüks değer-

lerine sahip yapay aydınlatma uygulanmaktadır (Şekil 5).

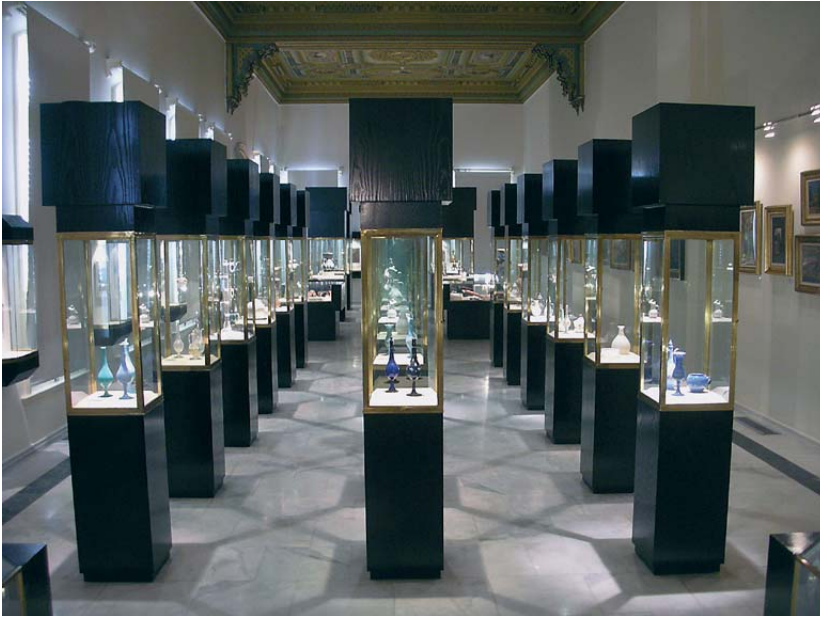
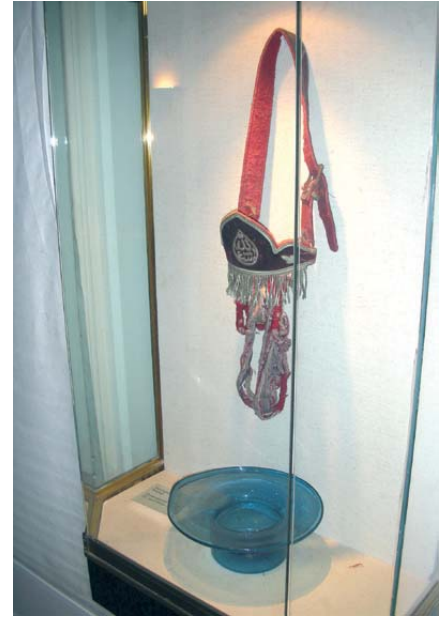
Şekil 6. Yıldız Şehir Müzesi'nde konfor analizinin yapıldığı salon ve vitrin

Ölçüm yapılan alt katın duvarına monte edilmiş olan vitrinde, tekstil objesi olarak Osmanlı dönemine ait bir kurbanlık koç başlığı ile cam kase

bulunmaktadır (Şekil 6).
